Inspectierapportage

Contractnummer : SCHD150055

Project : Zorgcentrum 't Dijkhuis

Inspectie d.d. : vrijdag 1 januari 2016

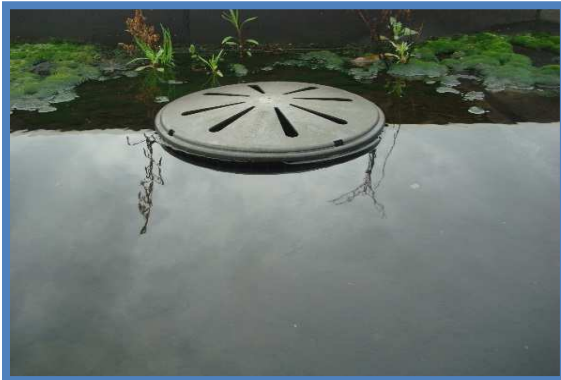
Diverse pluvia's verstopt

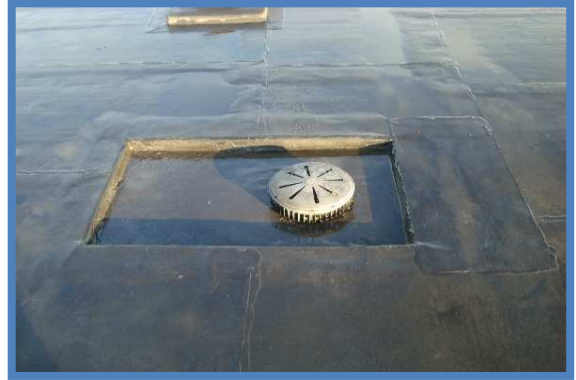
Pluvia's gereinigd

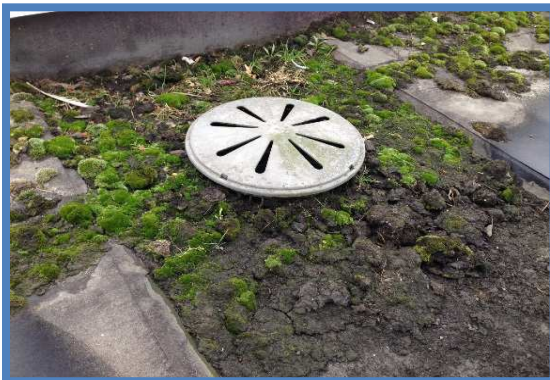
Sprake van veel vervuiling tpv pluvia

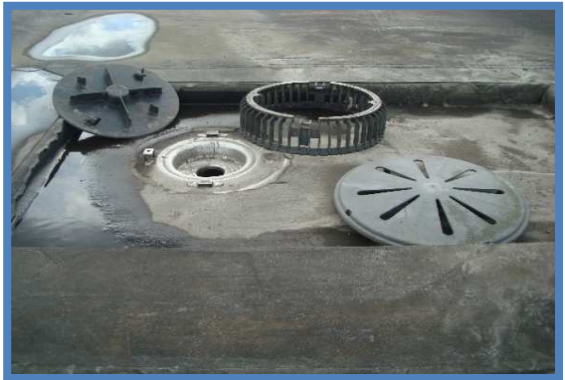
Alle pluvia's ontkoppeld en gereinigd

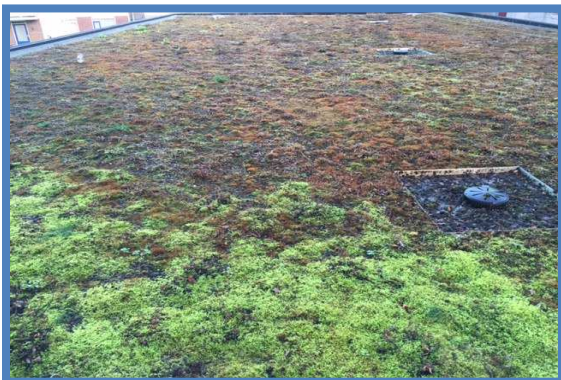
- Gebrek 2A + 2B: 1/3e van het dakvlak is bedekt met mosgroei. Hier is de onderliggende sedumbepplanting afgestorven. Daktuinen vergen tweejaarlijks onderhoud om een goede volgroeïng te realiseren en deze in goede conditie te kunnen behouden. Daarnaast groeien de hemelwaterafvoeren alsmede de randzones dicht. Er dient een onderhoudsbeurt uitgevoerd te worden om alle mosgroei te verwijderen en nieuwe sedum te planten. Indien u hier een onderhoudsaanbieding voor wenst te ontvangen verzoek ik u vriendelijk een e-mail te sturen naar onderhoud@hollanddak.nl.

2A + 2B: Mosgroei vs sedumbepanting

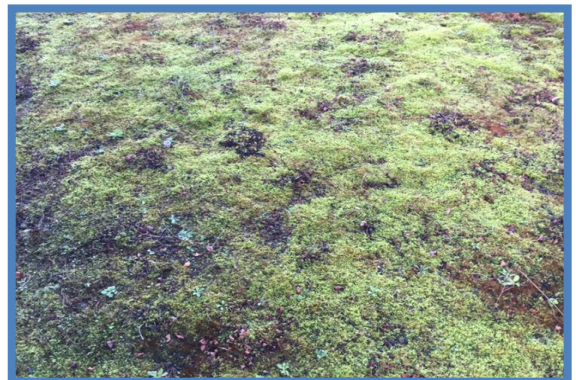
2A + 2B: Mosgroei vs sedumbepanting

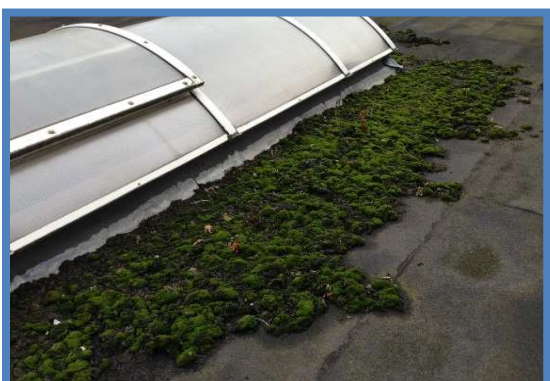
Veel mos- en algengroei

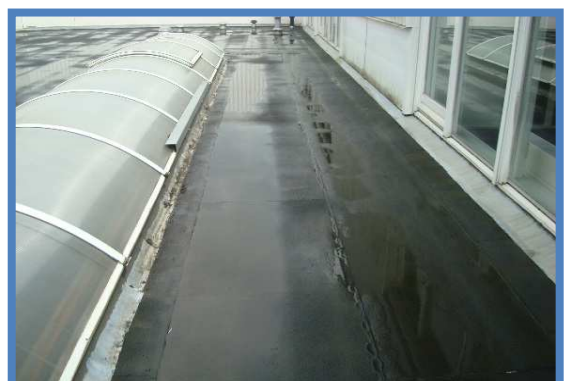
Mos en algen verwijderd

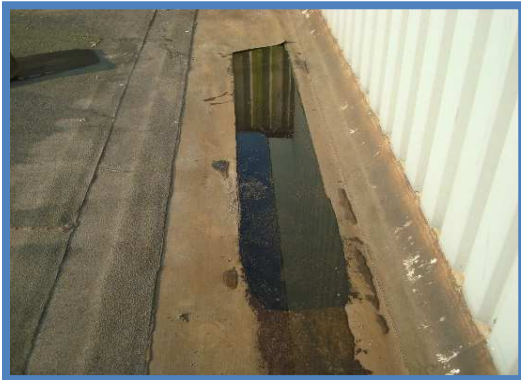
Water tussen onder en toplaag

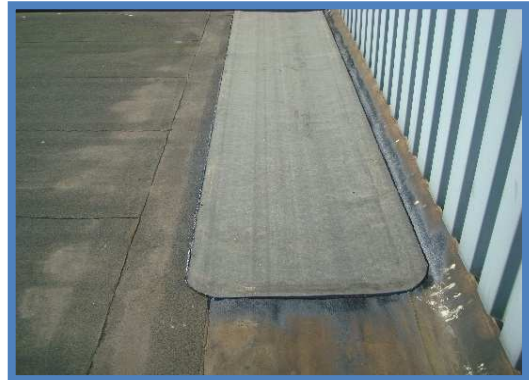
"Waterzak" verwijderd

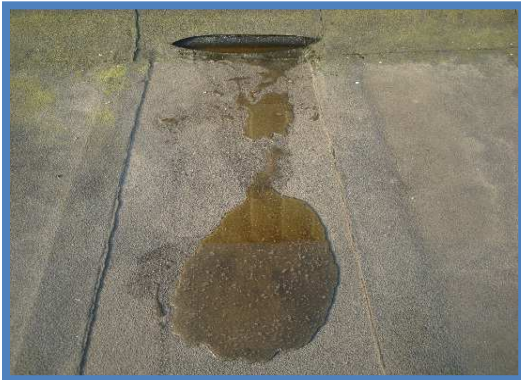
Water tussen onder en toplaag

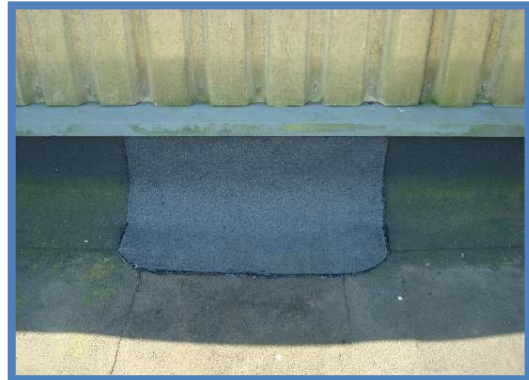
"Waterzak" verwijderd

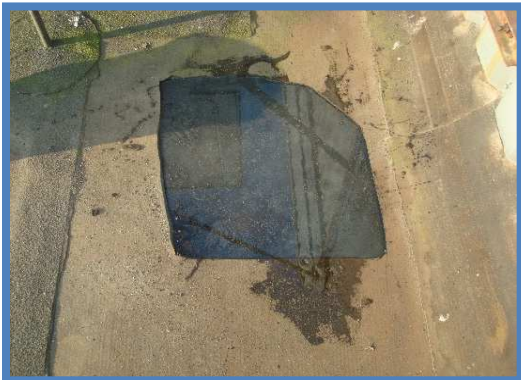
Water tussen onder en toplaag

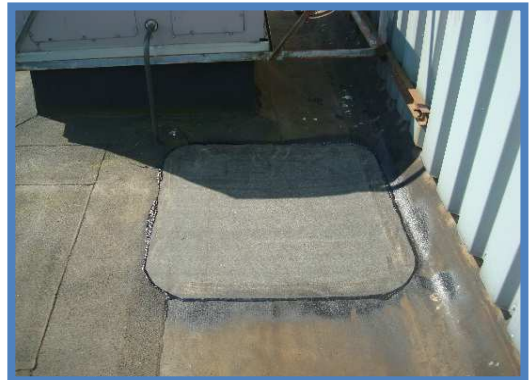
"Waterzak" verwijderd

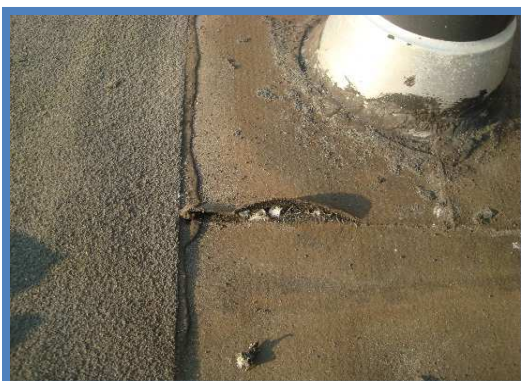
Diverse gebreken tpv naden en overlappen

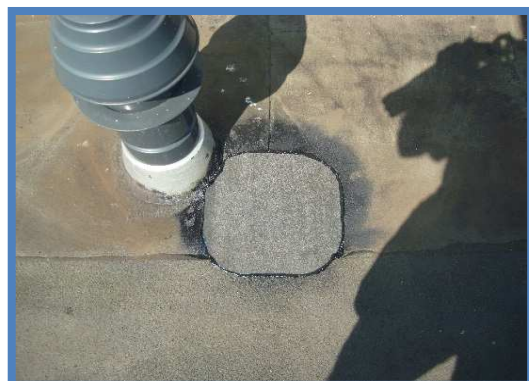
Diverse gebreken hersteld
